Digital transformation av byggplatser:  
**Ökad säkerhet och produktivitet**

# Systematisk övervakning och effektiva larmfunktioner för damm- och ljudnivåer på byggplatser

AHMET ANIL SEZER, LIU  
BIRGITTA BERGLUND, NCC  
MARTIN RUDBERG, LIU

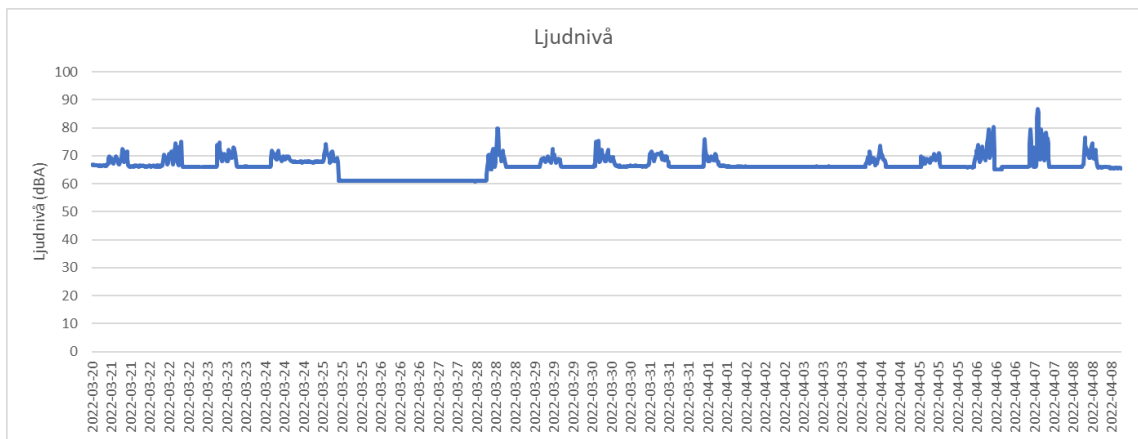
Figur 6: Uppmätta ljudnivåer i område "B1" för perioden 20 mars – 8 april.

Enligt loggdata från den tvåveckorsperiod där ljudnivåer registrerades, men varningsfunktionen inte var aktiverad, låg genomsnittsnivån för ljud på 65,84 dBA (med ett minimum på 37,00 dBA och ett maximum på 86,63 dBA). Under denna period var det åtta av de 13 områdena med sensorer som registrerade ljudnivåer över larmgränsen. Totalt utlöstes dessa sensorer 25 gånger. Vid de flesta tillfällena återgick ljudnivån under gränsvärdet inom 15 minuter, men vid ett tillfälle tog det 30

minuter, vid ett annat 45 minuter, och vid två tillfällen tog det 60 minuter innan ljudnivån låg under gränsvärdet igen.

Ett exempel från det område som upplevde de högsta ljudnivåerna under perioden visas i Figur 6 nedan. För en mer detaljerad översikt av perioder med höga ljudnivåer, se Figur 7.

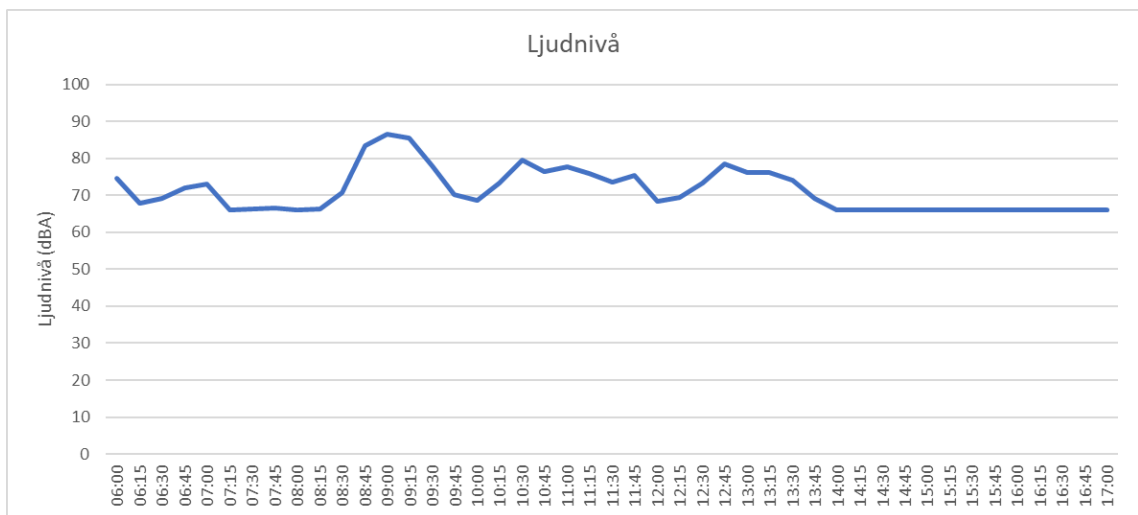
Figur 7: Uppmätta ljudnivåer i område "B1" för tiden 06.00 – 17.00 den 7 april.
