Digital transformation av byggplatser:
Produktivitet och hållbarhet

Effektivare betonguttorkning

Minskad elförbrukning och förbättrat inomhusklimat

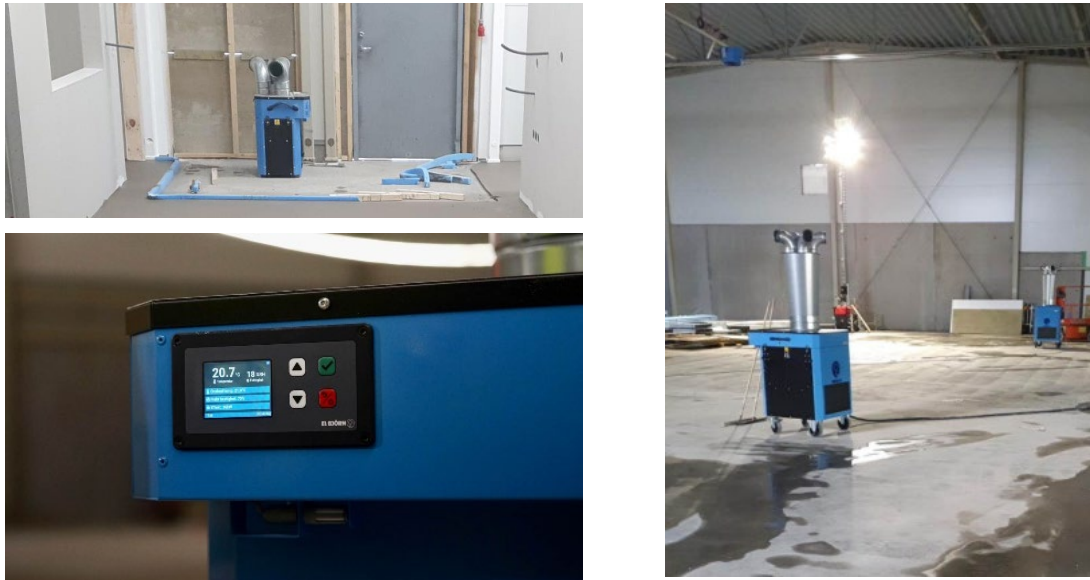
Figur 1. El-Björns värmeflaktar i Sigfridsborgsskolan.

För att säkerställa uppvärmning och ventilation på byggarbetsplatsen, användes ett flertal värmefläktar från El-Björn (modell TF 36EL EBC-EL)¹. Dessa fläktar hyrdes in inte bara för att effektivisera uttorkningen av betongen, utan också för att skapa en bättre arbetsmiljö för personalen. En unik egenskap hos dessa fläktar är deras avancerade funktionalitet. De är utrustade med inbyggda sensorer som mäter både temperatur och luftfuktighet. För ytterligare precision i övervakningen, installerades även externa sensorer för att mäta lufttemperatur och luftfuktighet på strategiska platser, som i taket och direkt i betongen.

Dessa sensorer gjorde det möjligt att få larm vid temperaturavvikelser, exempelvis om en dörr oväntat lämnades öppen. Fläktarna programmerades också för att leverera mer värme under kvällar och helger, jämfört med vanliga arbetsdagar. Dessutom var varje fläkt direktkopplad till elcentralen genom en egen elmätare, vilket möjliggjorde en kontinuerlig och exakt övervakning av deras energiförbrukning.

Exempel på de fläktar som användes visas i Figur 1 nedan.

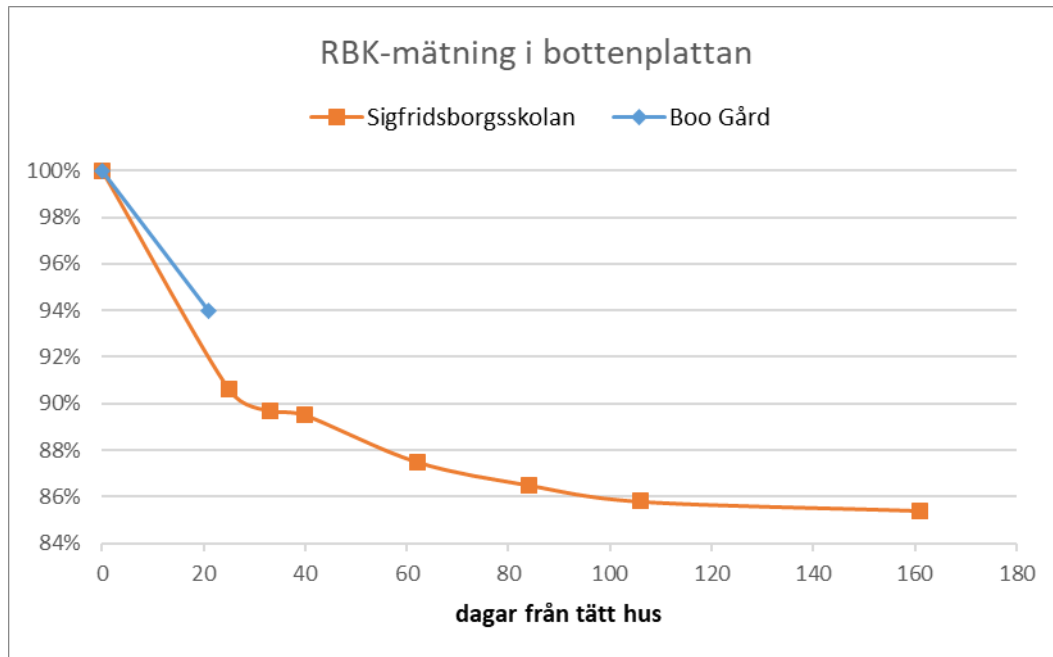
Figur 2: RBK-mätningar i Sigfridsborgsskolan och i Boo Gårds skola

Kontinuerliga mätningar av RBK (relativ betongfuktighet) genomfördes i sporthallen vid Sigfridsborgsskolan för att övervaka och fastställa när betongens fukthalt nådde 85%, vilket är ett viktigt värde för att kunna fortsätta till nästa fas i byggprocessen. I kontrast till detta, så hade man en stramare tidsplan vid Boo Gårds sporthall (som användes som referenshall), och det fanns därför inte möjlighet att vänta tills betongens fukthalt nådde 85 % på det projektet. Istället användes vid Boo Gård fuktspärren 'florosil', som endast kräver att betongen når en fukthalt på 98 %. Detta innebär att färre mätningar behövdes för att fastställa att 98 %-tröskeln uppnåddes i Boo Gårds skola, samt att jämförelserna mellan Sigfridsborgsskolan och Boo Gård blev svåra att göra. Figur 2 illustrerar jämförelsen i utvecklingen av betongens fukthalt mellan de två sporthallarna.

Uttorkningsprocessen vid Sigfridsborgsskolan visade sig bli något kortare än den initialt planerade tiden. Detta kan troligtvis tillskrivas det effektivare inomhusklimatet, som uppnåddes med hjälp av de mer avancerade fläktarna. I jämförelse genomfördes golvläggningen i Boo Gårds skola betydligt tidigare än i Sigfridsborgsskolan. Det är värt att notera att i Boo Gårds skola avbröts uttorkningsprocessen till förmån för användning av fuktspärren florosil. Denna åtgärd gör det svårt att direkt jämföra de två projekten. Trots detta, som framgår av figur 2, tyder den initiala data på att uttorkningsprocessen påbörjades snabbare i Sigfridsborgsskolan.

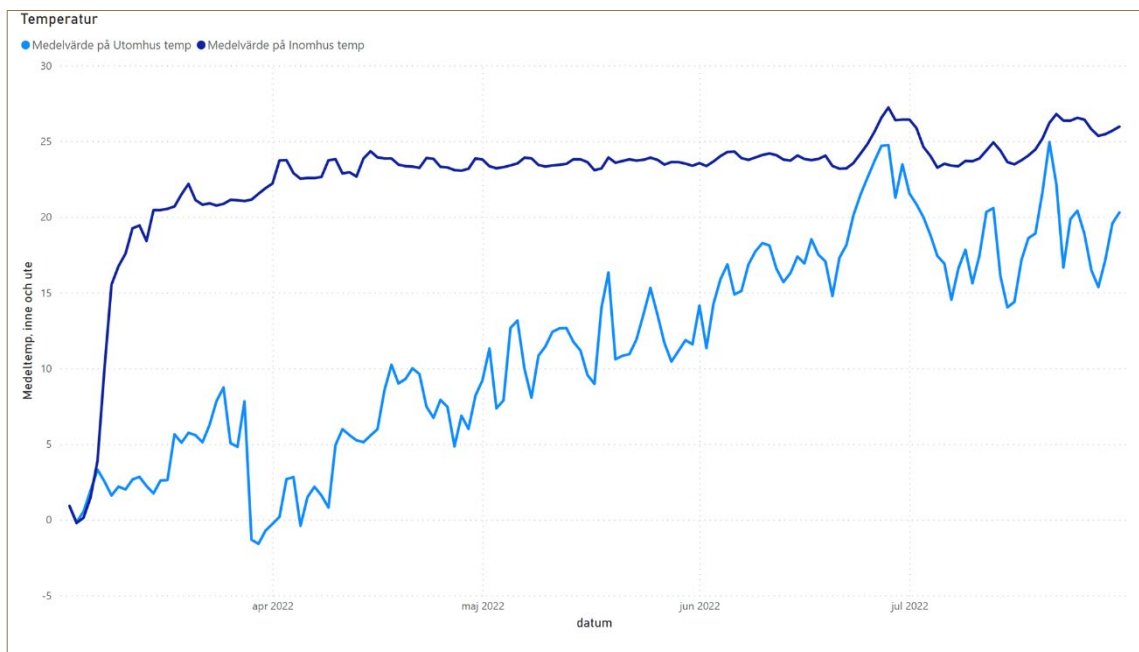
Figur 3: Inne- och utetemperatur, loggad under tiden 3 mars – 31 juli 2022.

El-Björns fläktar har loggat inomhus- och utomhustemperatur var tionde minut från det att de installerades till det att de togs ur bruk, totalt nästan 6 månader. Därmed samlades totalt mätvärden från över 25 000 olika tidpunkter in. I figur 3 presenteras det genomsnittliga dygnsmedelvärdet av temperaturen under hela perioden då fläktarna var aktiva. Data visar att trots att de yttre temperaturerna varierade kraftigt under perioden, från april till slutet av juni, lyckades fläktarna upprätthålla en jämn och stabil inomhustemperatur på mellan 23 och 25 grader C.

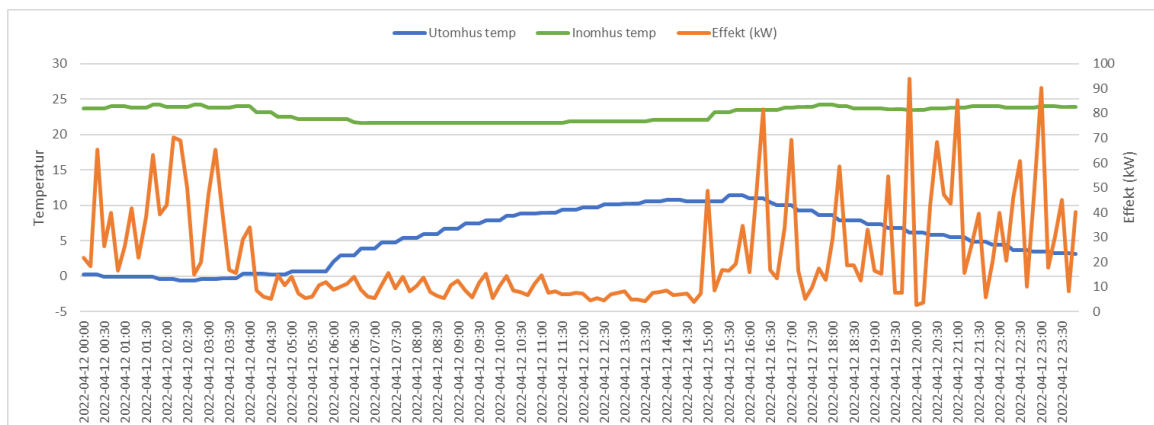
Figur 4: Variation i temperatur och effekt under ett dygn (12 april 2022)

Fläktarna programmerades för att bibehålla en högre inomhustemperatur under tider då arbetsplatsen var tom, såsom nätter och helger. Detta framgår i figur 4, där

man kan observera att inomhustemperaturen (visad i grönt) generellt var något lägre under dagtid, medan den ökade under natten. Samtidigt visar diagrammet (med orange) att effekten från fläktarna var betydligt högre under nattetid.
